# Weiterbildungstag Geschäftsstelle Feuerungskontrolle Zentralschweiz 10. September 2025

QS Support Holzfeuerungen

# Vorstellung QS Support Holzfeuerungen, QSH

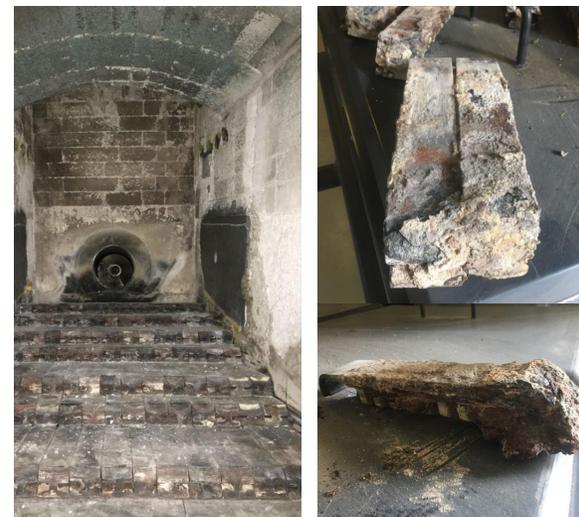
Reparierte Mauerung (links) und verschlackte Rostelemente (rechts)

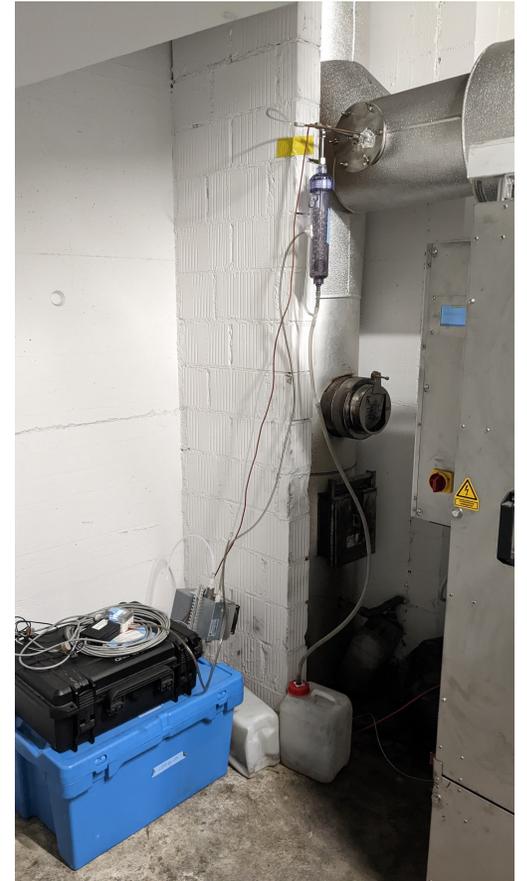
- Langzeitmessungen von bis zu 3 Wochen ohne Wartung
  - CO, O<sub>2</sub>, T<sub>AG</sub>
  - Unterdruck
  - E-Filterbetrieb
- Mehrere Geräte parallel einsetzbar, z.B. auf Mehrkesselanlagen
- Automatischer Messbetrieb mit Alarmierung im Störfall
- Automatisierte periodische Plausibilitätskontrolle mit Kalibriergas
- Automatisierte Datenauswertung
- Fernkontrolle dank Echtzeitdatenübertragung
- Deutliche Kostenreduktion

→ Das Messgerät hilft, Betriebsinformationen einfacher und günstiger verfügbar zu machen.

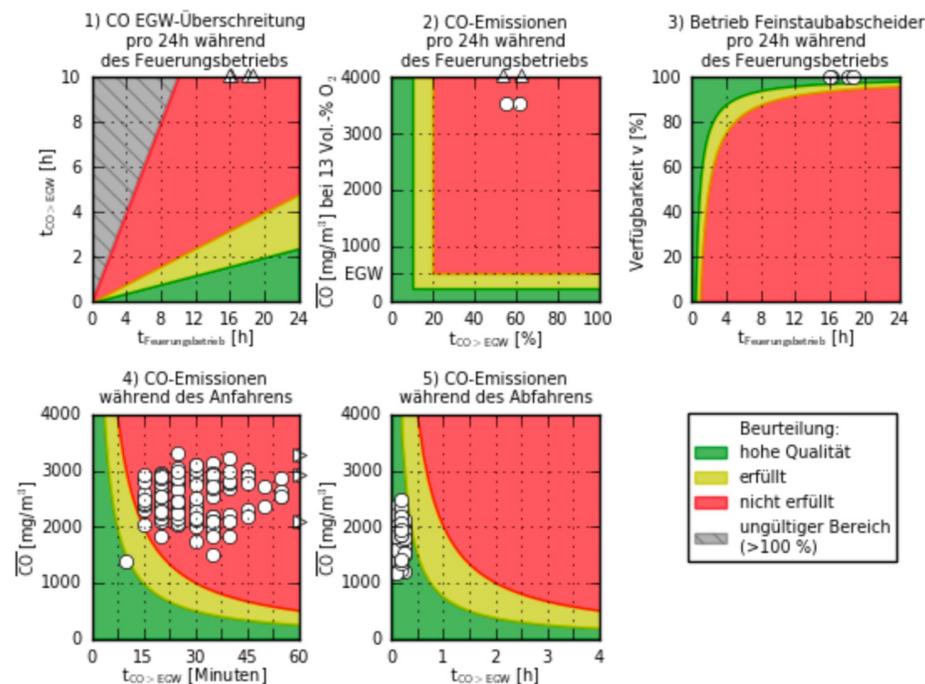
Analyse für 5 Kriterien und Klassifizierung in «Hohe Qualität», «erfüllt» und «nicht erfüllt»

- CO-Grenzwertüberschreitung
- CO-Emissionen
- Verfügbarkeit Staubabscheider
- CO während Startvorgang
- CO während Ausschaltvorgang

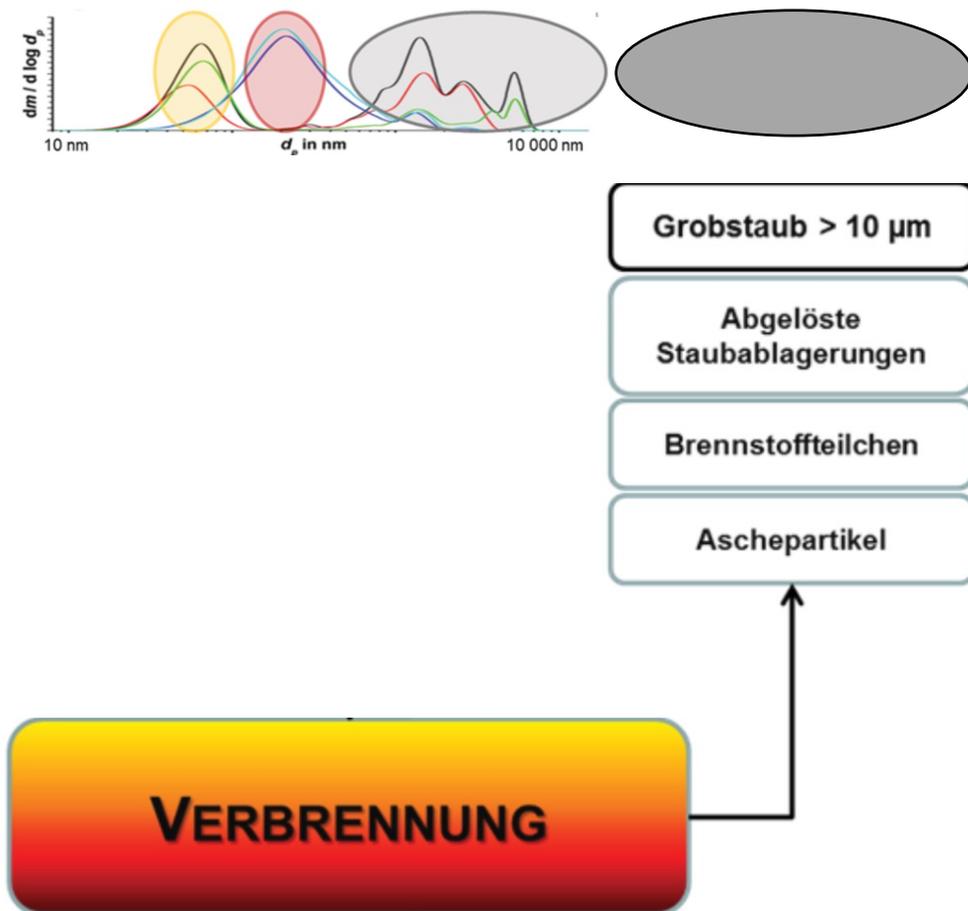
## Anorganische Aschepartikel und unverbrannte Brennstoffpartikel:

$d_p > 10\ 000\ \text{nm}$

- Erdalkali-/Übergangsmetall-Verbindungen (Ca, Mg, Al, Fe als Oxide, Sulfate, Silikate, Phosphate)
- Kohlenstoff-Verbindungen

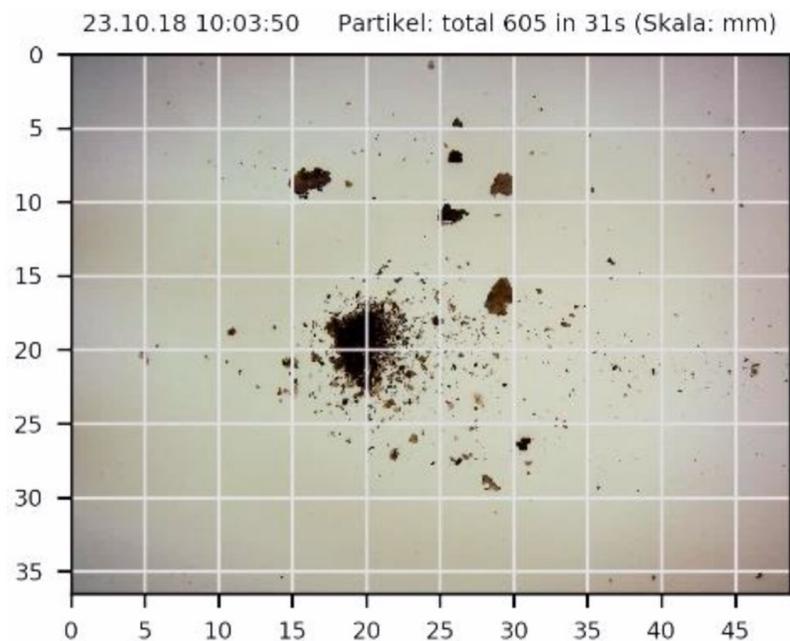
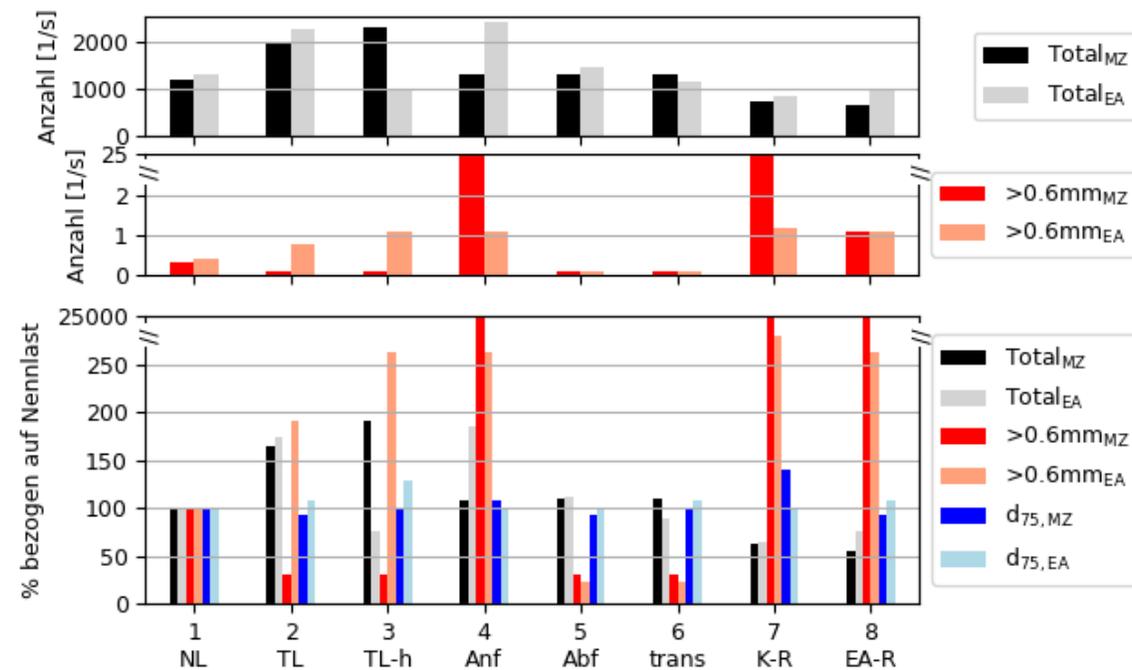
- Partikelgrösse zwischen 50  $\mu\text{m}$  und 5 mm
- Beurteilung von verschiedenen Betriebsphasen

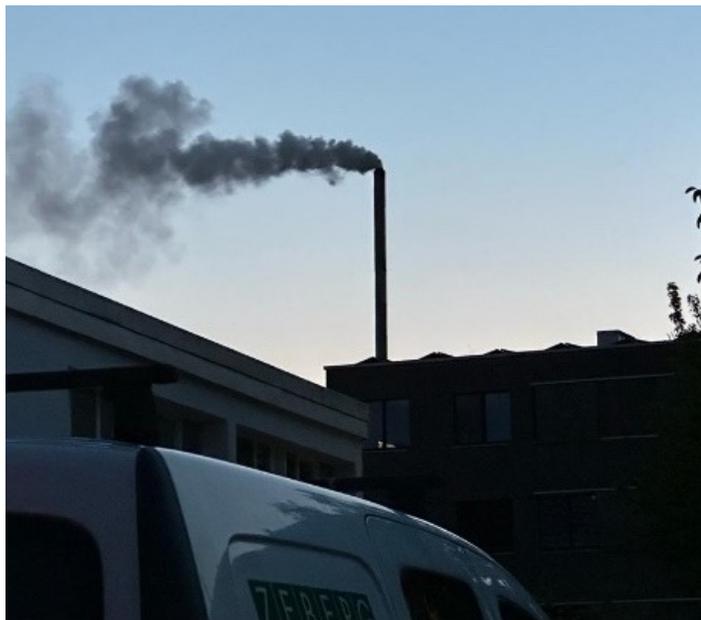
- Rostfeuerung, 69 kW, Waldhackschnitzel
- Wiederkehrende Reklamationen durch Anwohner wegen starkem Rauchausstoss
- Kanton verlangt eine Analyse zum Anlagenbetrieb und der Installation allgemein

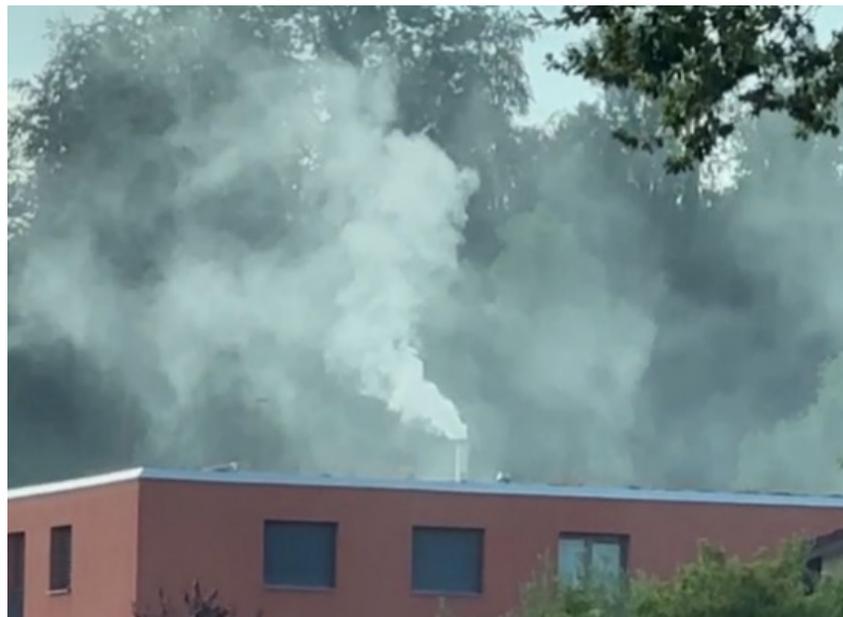
# Messung Startvorgang

- Brennstoffwassergehalt  $M=32\%$
- Minimale Rauchentwicklung sichtbar während rund 15-20 min
- Startvorgang mit hohen CO-Emissionen, jedoch nach 15 min Grenzwert erfüllt.
- Kriterium nach QSH für den Startvorgang knapp nicht erfüllt  
→ Grund: Zyklischer Anstieg von  $O_2$  und CO auf Grund des Brennstoffeinschubs (Einschieber)

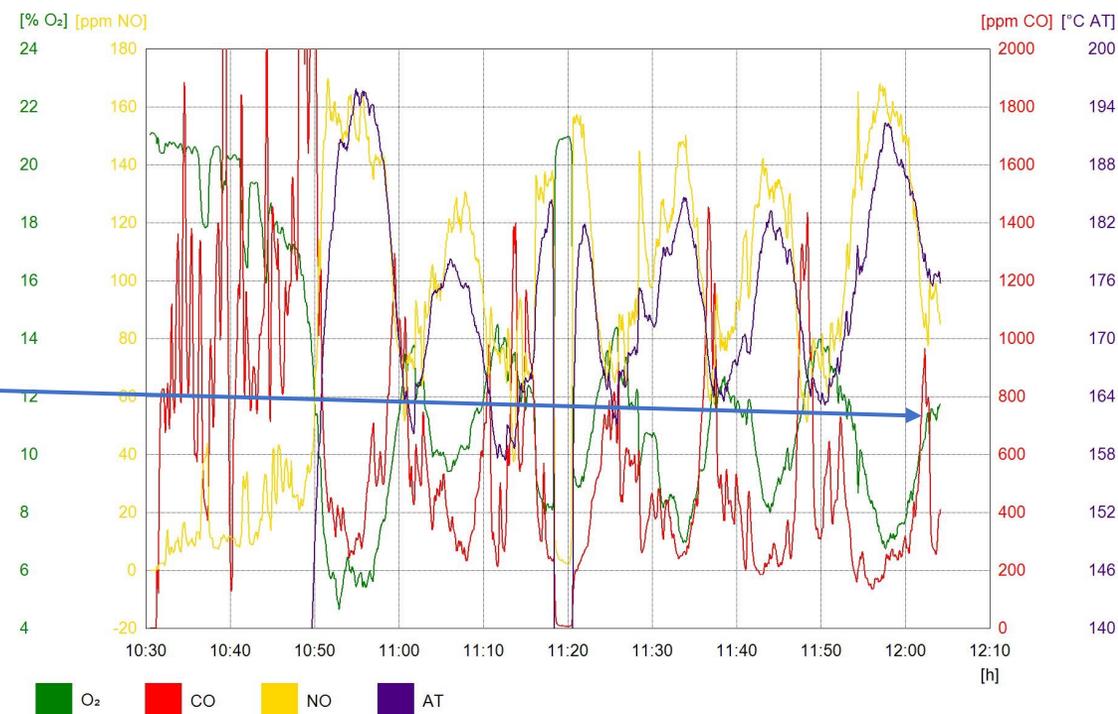
- Messung der Verbrennungsluftmengen  
→ könnte noch optimiert werden.  
Zielverhältnis PL/SL ca. 40/60%.
- Anpassungen an der Regelung, um Brennstoffeinschub “kontinuierlicher“ zu machen  
→ CO-Spitze (rote Linie) konnte um rund 50% reduziert werden (sichtbar um ca. 12:00)

Volumenstrom [m <sup>3</sup> /h]	Anteil an Gesamtluftmenge		Ber. Luftüber- schuss
Primärluft	75	54%	54%	1.14
Sekundärluft links	37	27%	46%	0.96
Sekundärluft rechts	25	18%		
Total	138	100%	100%	2.1

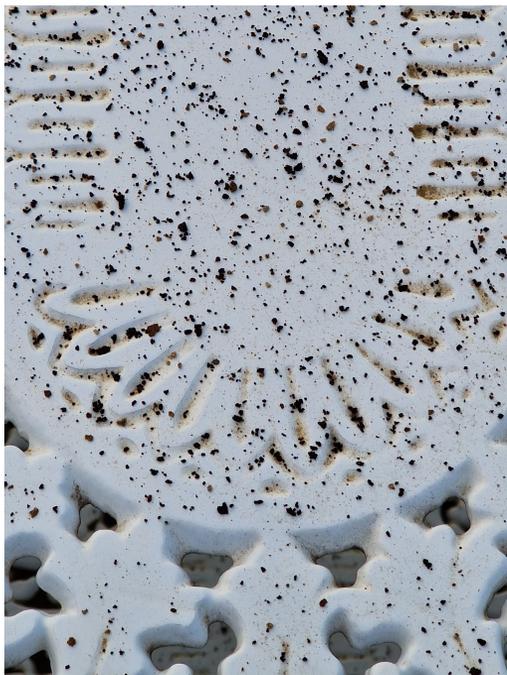
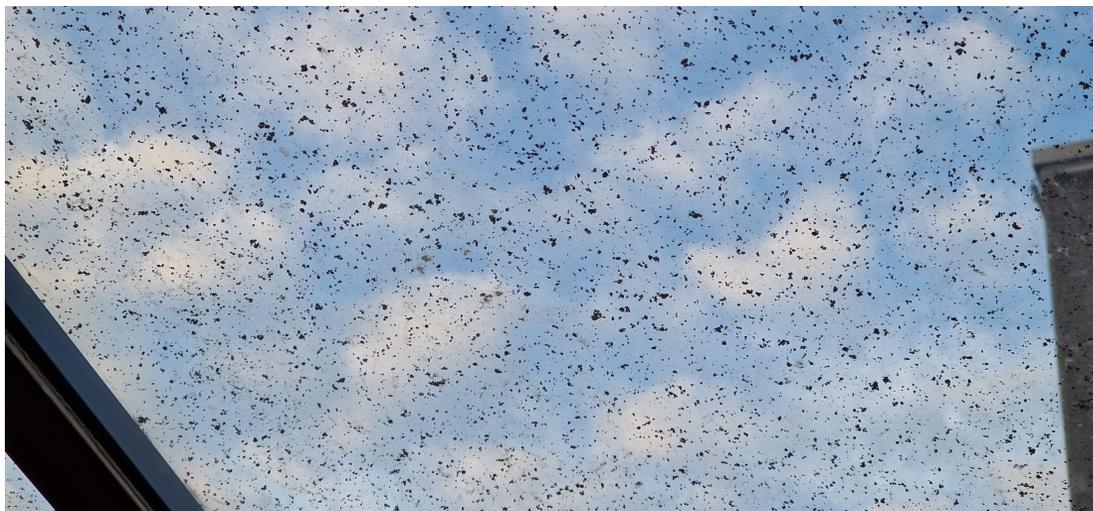
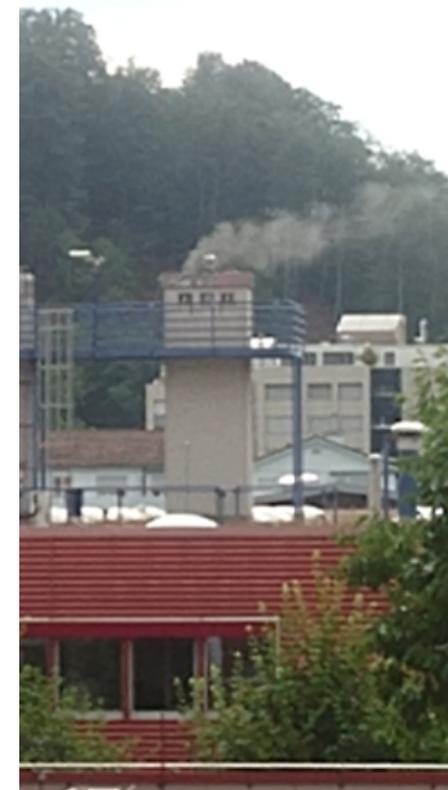
# Ausgangslage

- Bewohner wurden sensibilisiert auf Grund eines Ereignisses mit erheblichem Staubausstoss
- Grund war eine Fehlmanipulation des Technikers bei der Reparatur des E-Filters

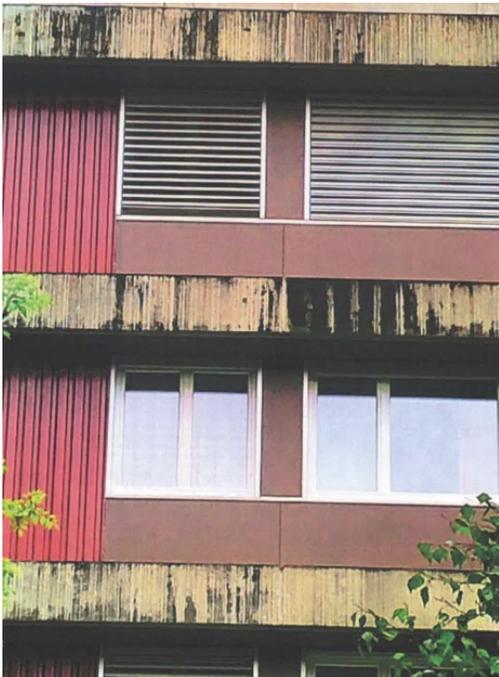
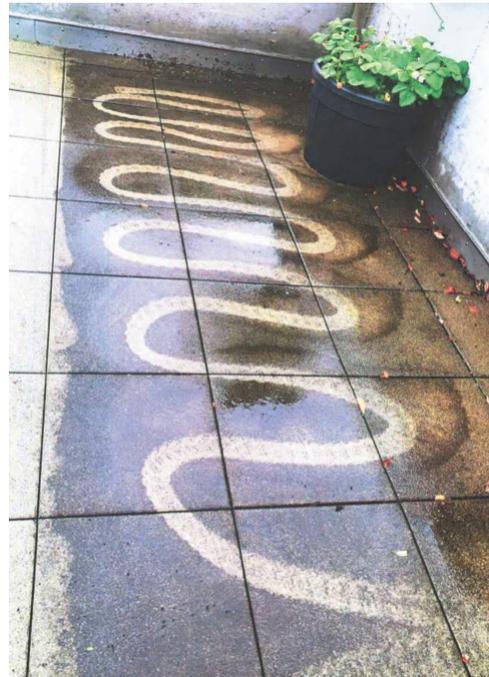
# Ausgangslage

- Es werden vermehrt Reklamationen wegen Staubablagerungen gemacht

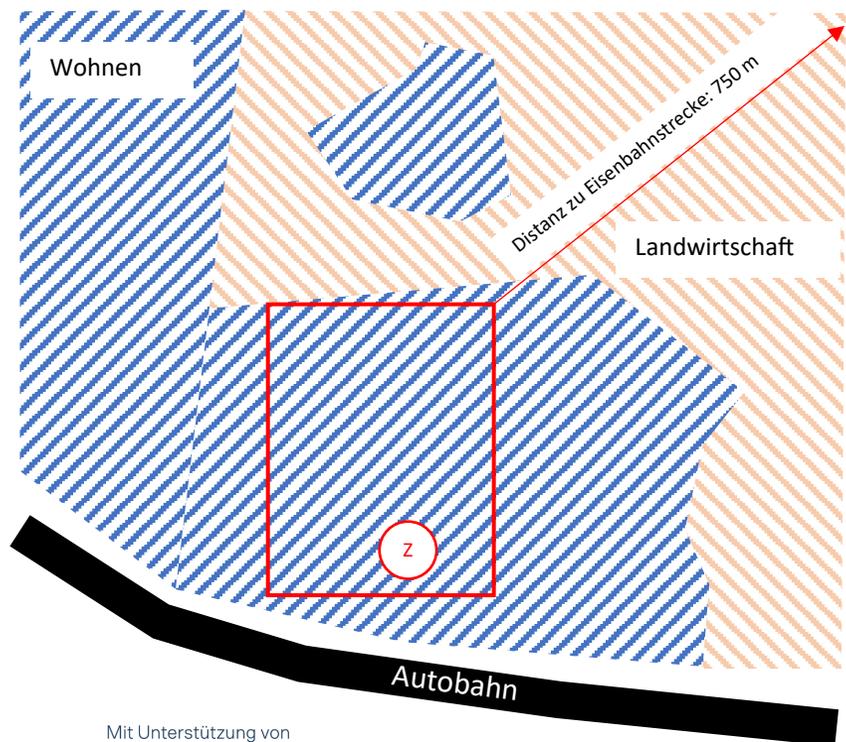
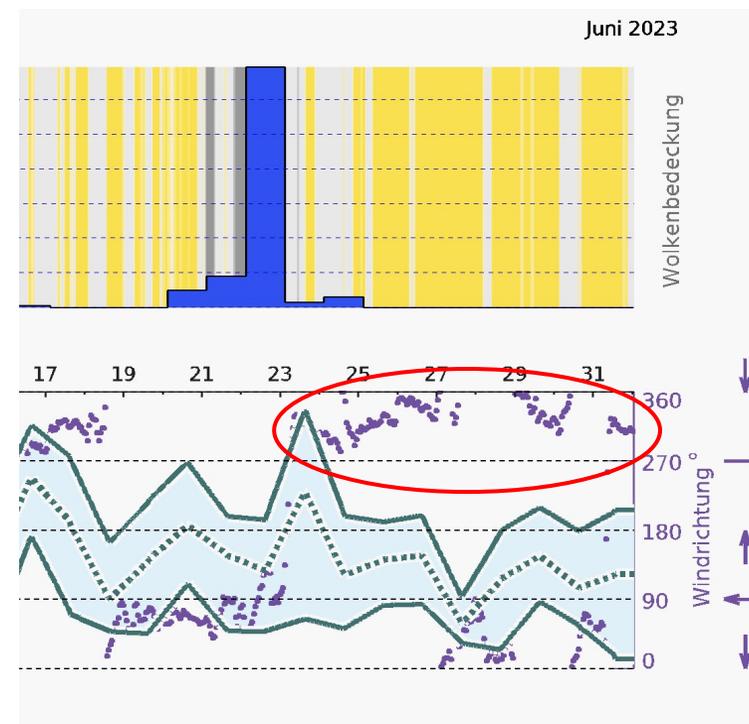
- Autobahn südlich, Eisenbahn nordöstlich und Landwirtschaft nördlich und östlich von Wohnquartier
- Wind in den Tagen vor der Probenahme aus Norden, meist Nord-West, wenig Nord-Ost

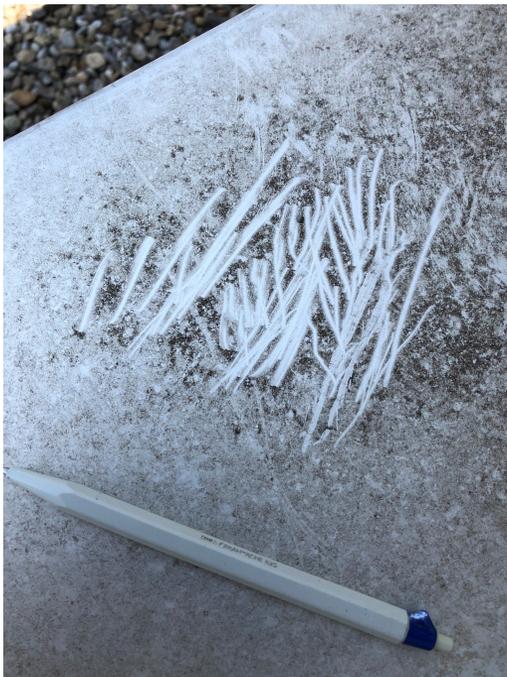
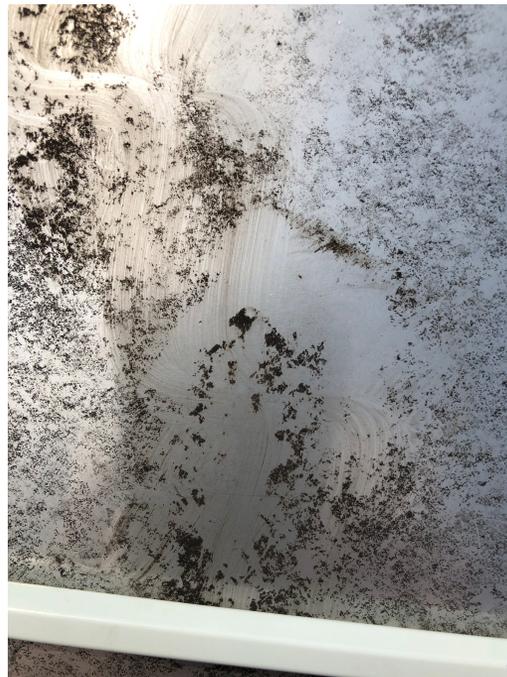
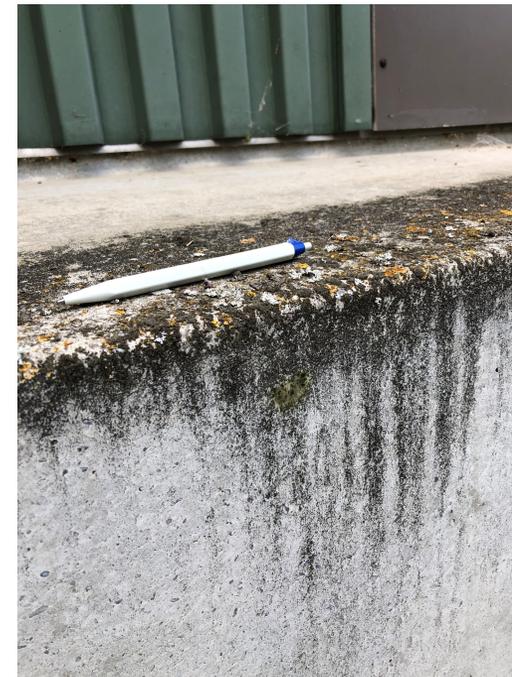
# Probenahme

- Probenahme erfolgt durch abwischen mit einem Papiertaschentuch, oder durch abkratzen von der jeweiligen Oberfläche

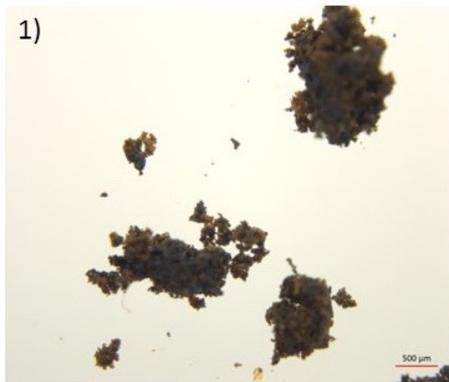
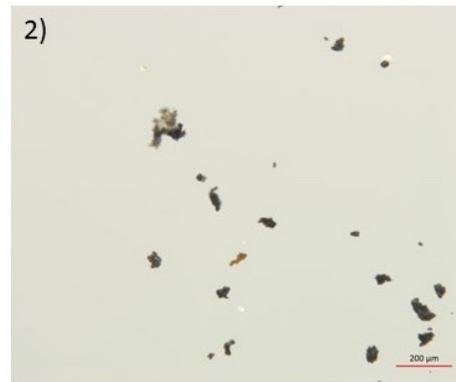
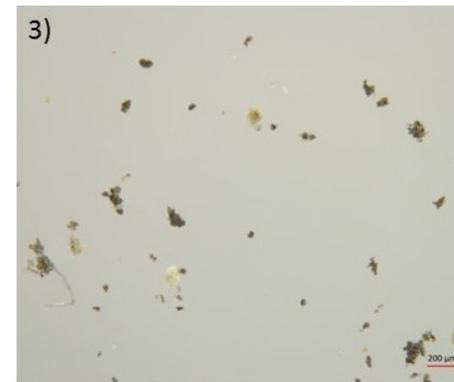
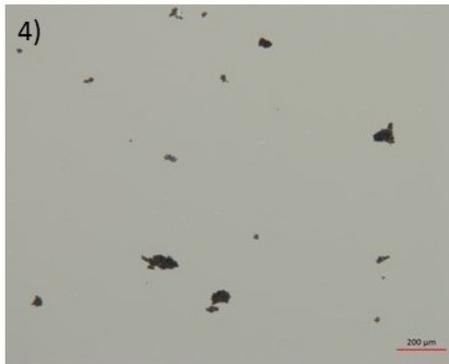
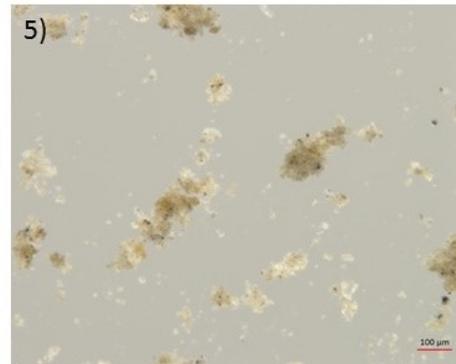
- 1) Staubpartikel Ereignis Grobstaubausstoss
- 2-4) Staubpartikel Probenahme
- 5) Referenzasche aus Aschecontainer

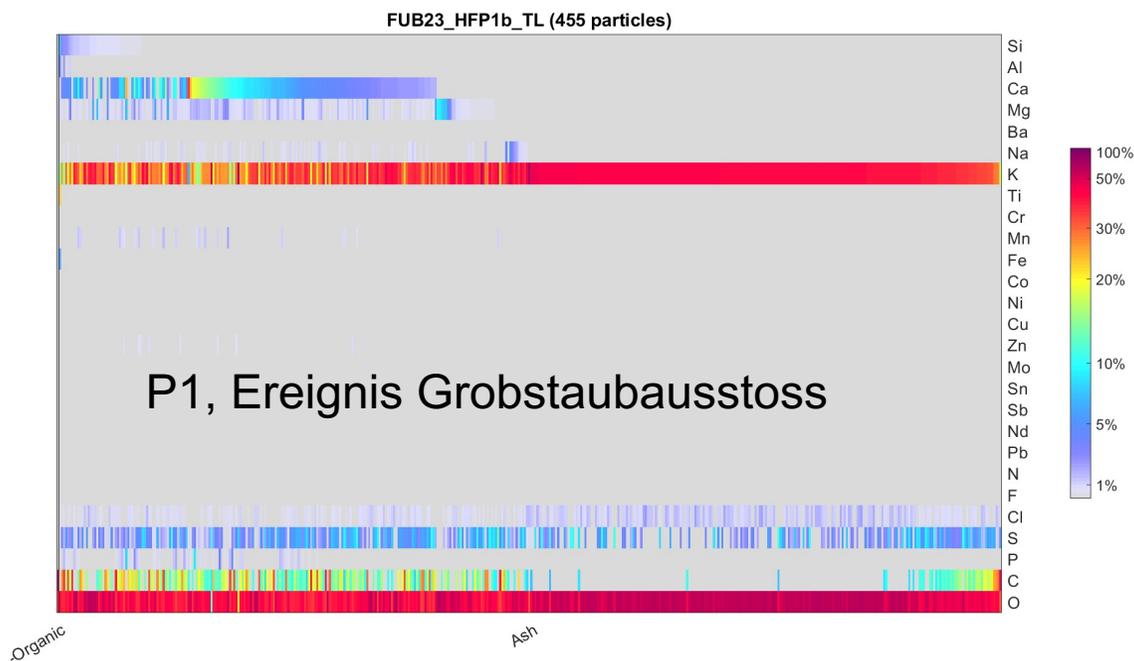
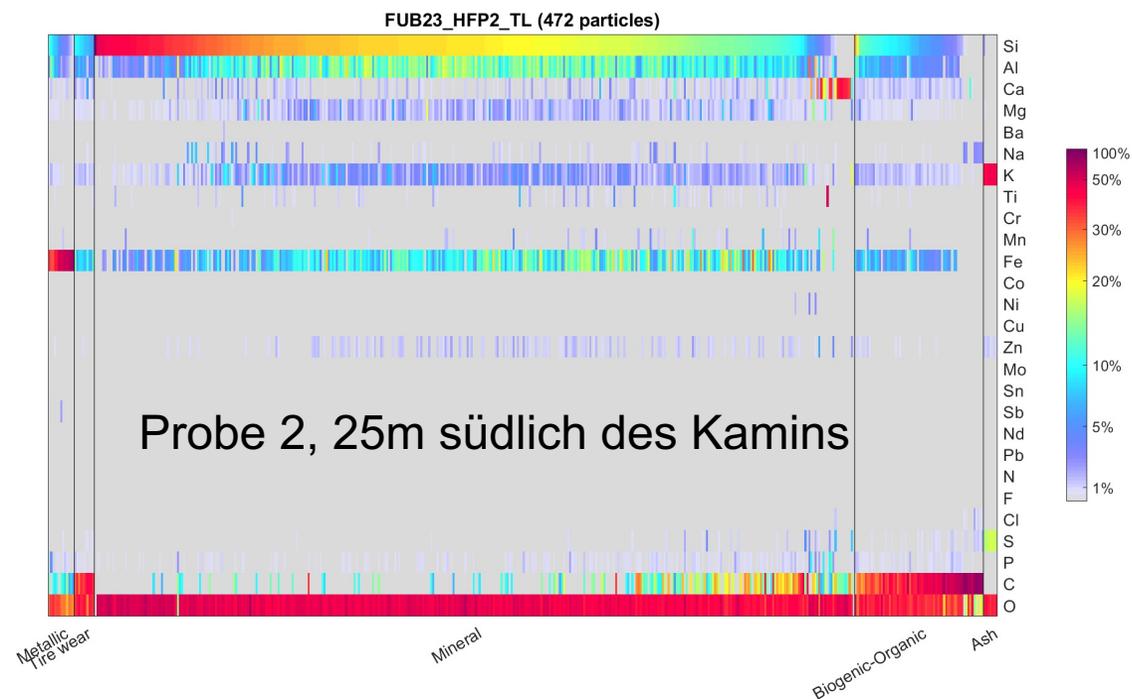
Partikelanalyse mit dem Rasterelektronenmikroskop (REM)

- Pro Probe zwischen rund 370 bis 700 analysierte Partikel

Partikelart	Partikelanzahl				Gewichtsanteil			
	Probe-Nr				Probe-Nr			
	1b*	2	3	4	1b*	2	3	4
	Partikelanzahl in [%]				[Ma-%]			
Metallisch <sup>+</sup>	0.0	2.7	2.5	1.7	0.0	0.5	1.8	12.3
Reifenabrieb	0.0	2.1	0.6	1.7	0.0	10.8	2.4	3.1
Mineralisch	0.0	78.1	79.7	55.7	0.0	55.0	73.5	36.5
Biogen/Organisch	0.2	13.2	13.6	37.8	0.0	33.0	22.3	48.1
Salz	0.0	0.0	0.0	0.1	0.0	0.0	0.0	0.0
Asche (Holzfeuerung)*	99.8	3.9	3.7	3.0	100.0	0.7	0.0	0.0
	100	100	100	100	100	100	100	100

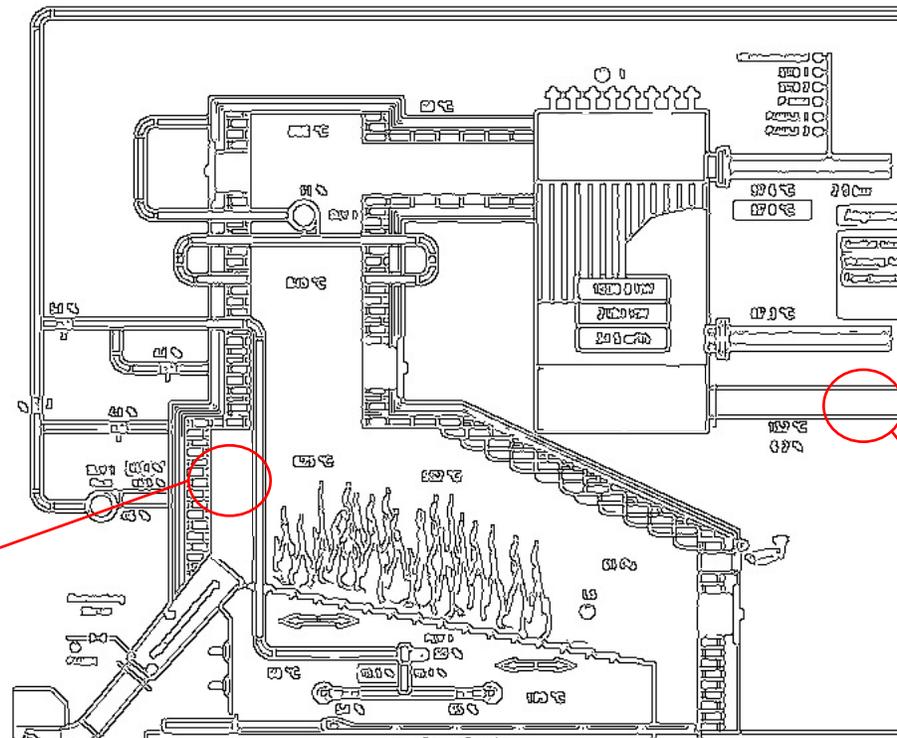
Probe Feuerkammer

- Sulfat
- Calcium

Probe

Abgasventilator

- Ammonium
- Chlorid

- Sulfat: aus Brennstoff (bildet  $K_2SO_4$ ,  $Na_2SO_4$ ,  $CaSO_4$ )
- Calcium: aus Brennstoff
- Chlorid: aus Brennstoff
- Ammonium: Bildung über  $NH_3$  (aus Brst oder SNCR)

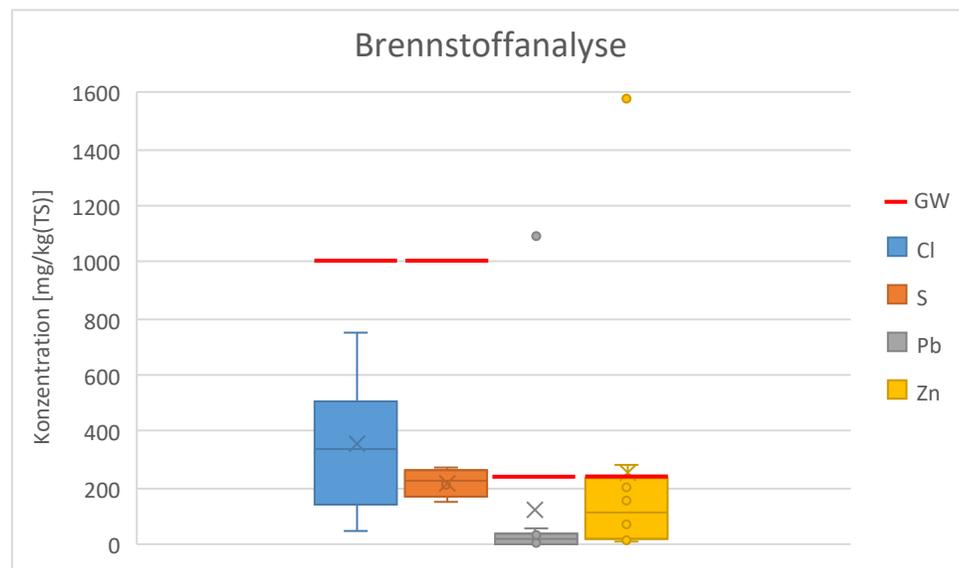
- Grenzwert gemäss Ausschreibung: für Zink und Blei überschritten (Hinweis: Analyse von Holz bevor sortiert in Bunker gegeben wird)
- Grenzwert gemäss Brennstoffliefervertrag: nichts definiert

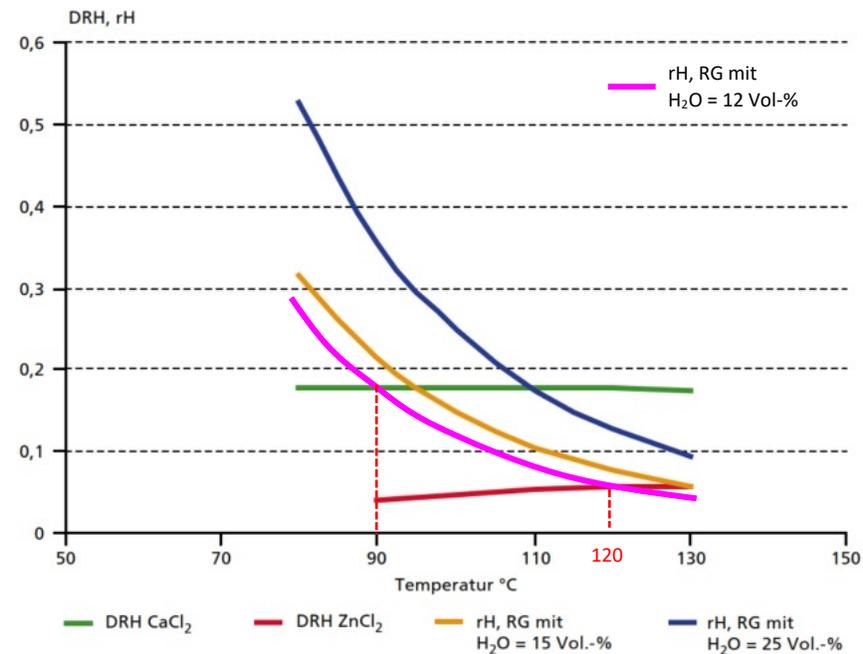
## 1. Hygroskopische Salze

- $\text{ZnCl}_2$ : ca.  $120^\circ\text{C}$
- $\text{CaCl}_2$ : ca.  $90^\circ\text{C}$

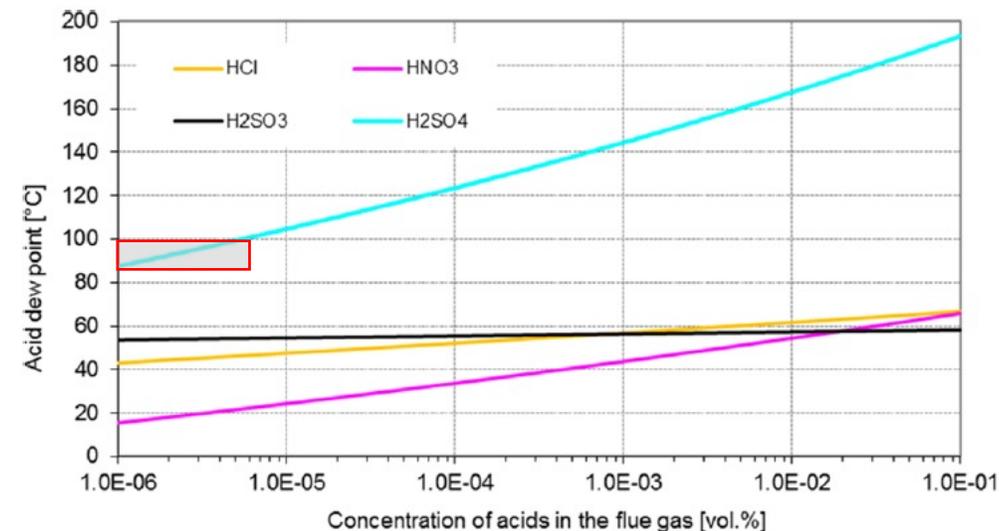
## 2. Bildung von Schwefelsäure aus Schwefel im Brennstoff

- Schwefelgehalt: ca. 150-250 mg/kg
- SO<sub>2</sub> im Rauchgas: 3-6 mg/m<sup>3</sup>
- Daraus zu SO<sub>3</sub> konvertiert: 0.01 – 0.08 ppm
- Säuretaupunkttemperatur: 81-97°C

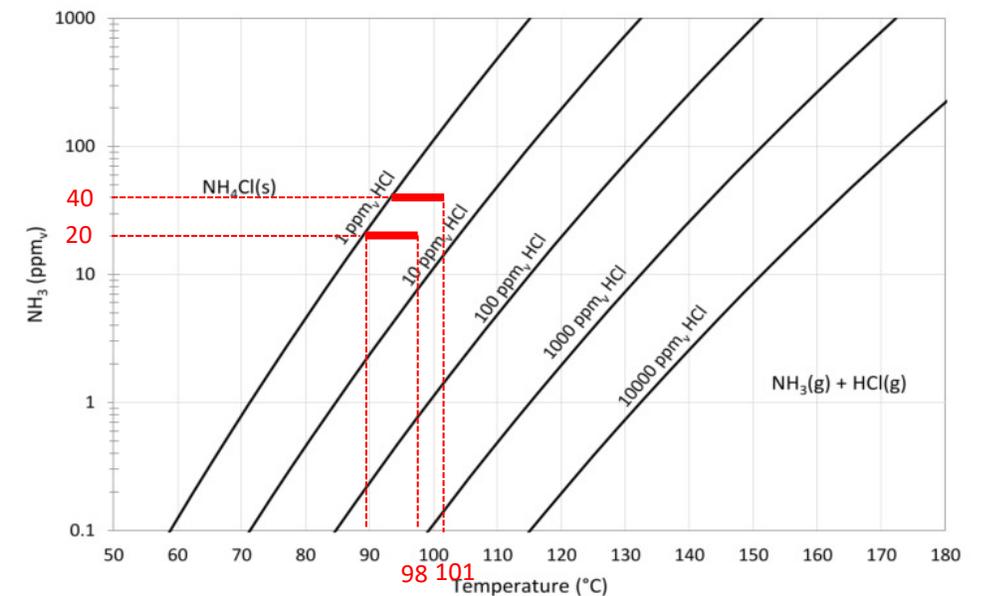
## 3. Bildung von Ammoniumchlorid auf Grund von $\text{NH}_3$ -Schlupf

- $\text{NH}_3$ -Schlupf: im Mittel  $16 \text{ mg/m}^3 \rightarrow 20 \text{ ppm}$   
Max. amtl. Messung:  $33 \text{ mg/m}^3 \rightarrow 40 \text{ ppm}$
- HCl, berechnet aus Brst-Analyse:  
 $160 - 700 \text{ mg/kg} \rightarrow 1-5 \text{ ppm}$
- Resultierender Taupunkt:  $90-98^\circ\text{C}$
- Mit max.  $\text{NH}_3$ -Werten:  
Resultierender Taupunkt:  $>100^\circ\text{C}$

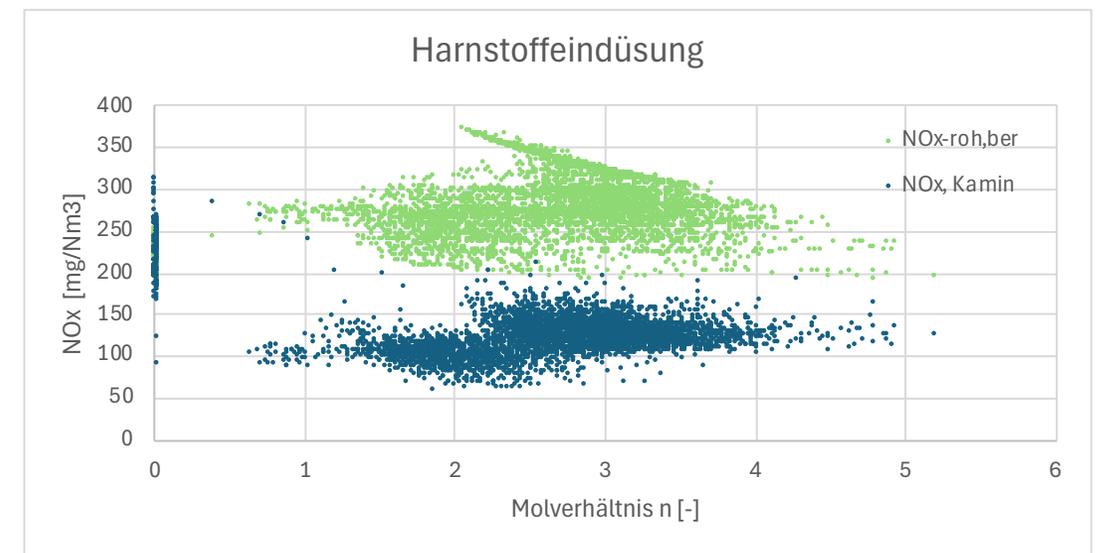
### Auswertung SNCR-Anlage

- Sofern SNCR in Betrieb, ist  $\text{NO}_x$ -Grenzwert i. d. R. eingehalten
- Zielwert Molverhältnis  $\text{NH}_3$  zu  $\text{NO}_x$ :  $n \approx 2$
- Abschätzung Molverhältnis-Istwert:  $1 < n < 4$   
→ teilweise Überdosierung
- Bei zu tiefen Temperaturen und/oder zu kurzer Verweilzeit kann es zu  $\text{NH}_3$ -Schlupf kommen  
→ Korrosionsgefahr

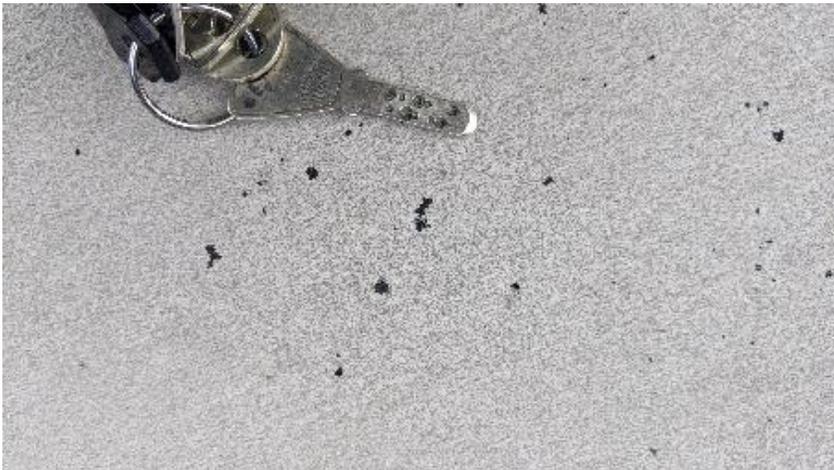
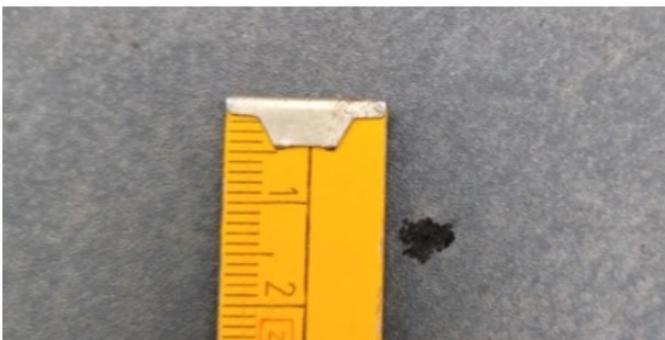
# Grundlagenwissen

## Entstehung von Flockenruss

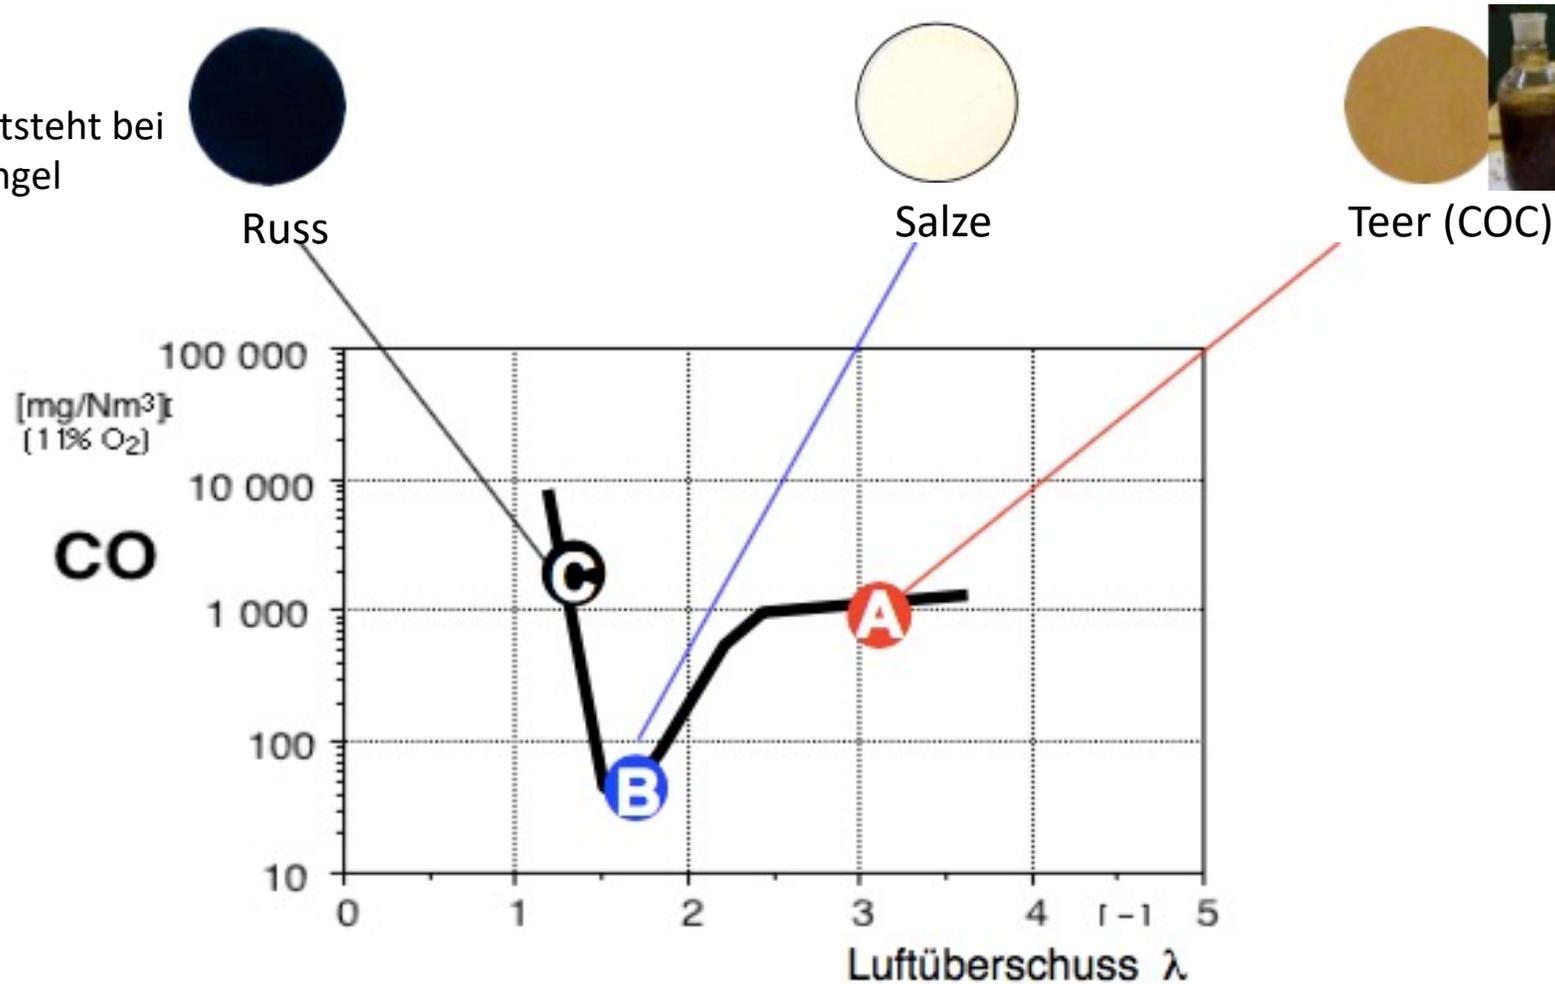
Russ entsteht bei  
Luftmangel

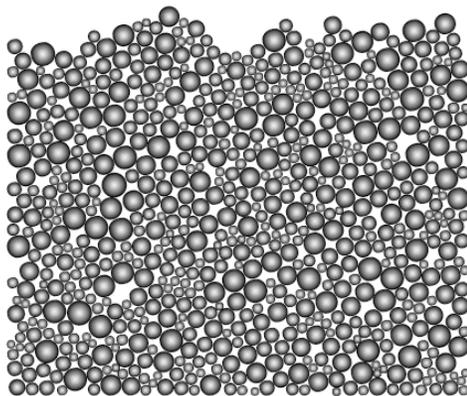
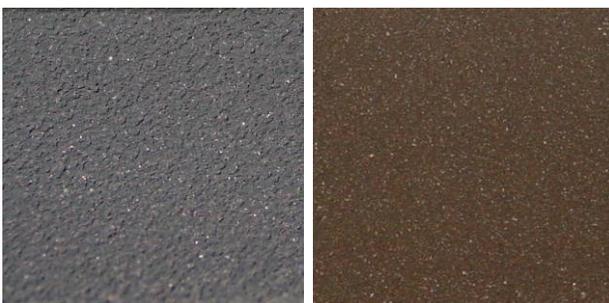
Salze oder Teer (COC)

- tiefe oder mittlere Leitfähigkeit:
- kompakter Schichtaufbau
- mittlere Dichte

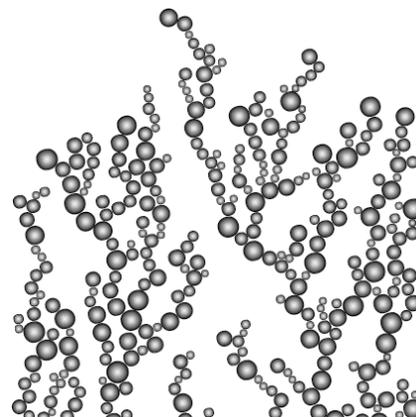
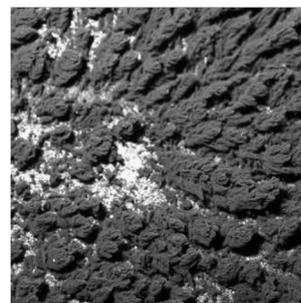
Russ

- hohe Leitfähigkeit:
- verästelter Schichtaufbau
- geringe Dichte

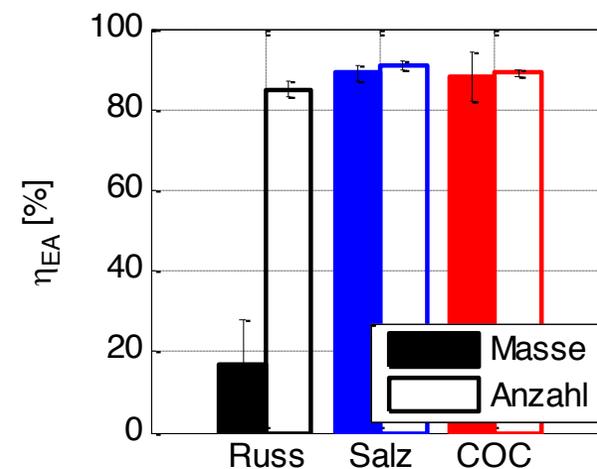
- Agglomeration von Russ im E-Filter
- Wiedereintrag wegen kleiner Dichte

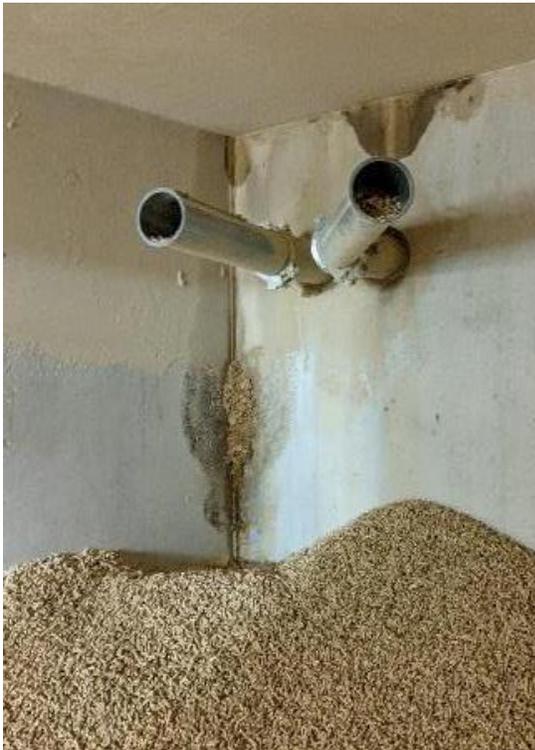
sichtbar

# Grobstaubauswurf Ursachen: Pellets

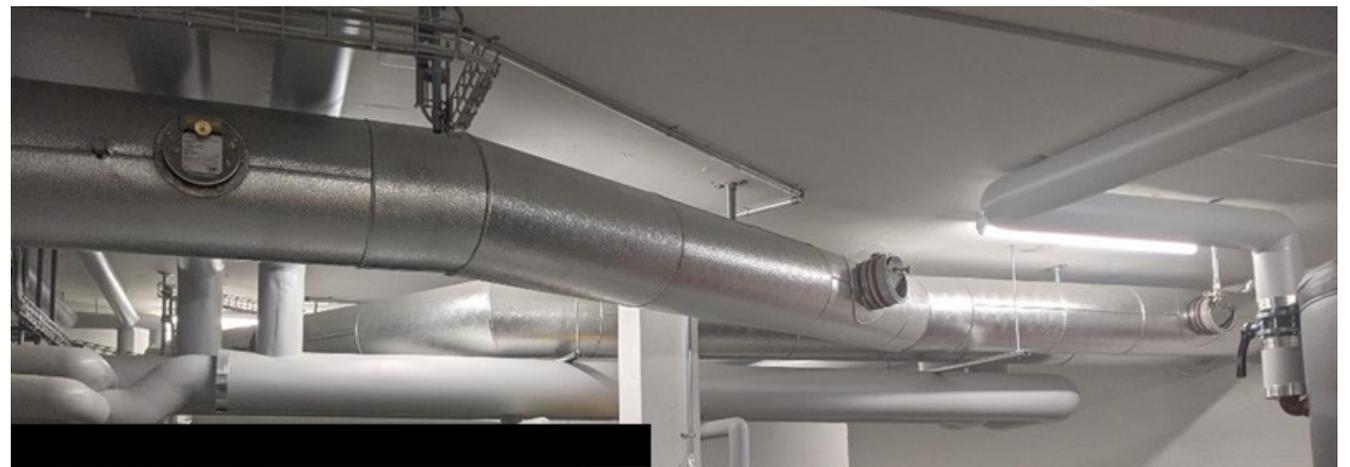
Feuerungen ohne Primär- und Sekundärluftventilator benötigen klar definierte Rahmenbedingungen

- Unterdruck am Kesselausgang, z.B. 10 -15 Pa
- Herausforderung lange Abgasleitungen
- Multizyklon hilft (nicht)
- Zugregelklappen
